MONTAGEANLEITUNG

Artikelnummer: 20300218
 Ausgabestand: md.07/2024
 Index: 1

Trenngitter Masterline

Fahrzeug: BMW - 3er Touring
 Modelljahr: ab Bj. 2019 -
 Typ: G21 / G3K
 Position: hinten oberhalb der Rücksitze
 Ausführung: 40 x 40 mm Stahlmasche
 Besonderheiten: Mit und ohne
 Panoramastiebedach

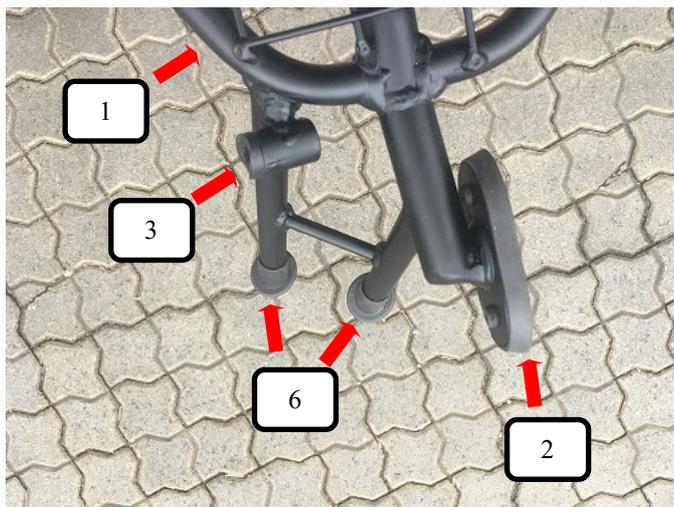
Bild 1

Vor dem Einbringen in das Fahrzeug, Kunststoffhülse (Pos. 3) in das Trenngitter (Pos. 1) und Schutzkappe 25° (Pos. 6) sowie Gummiauflage groß (Pos. 2) auf das Trenngitter (Pos. 1) stecken.

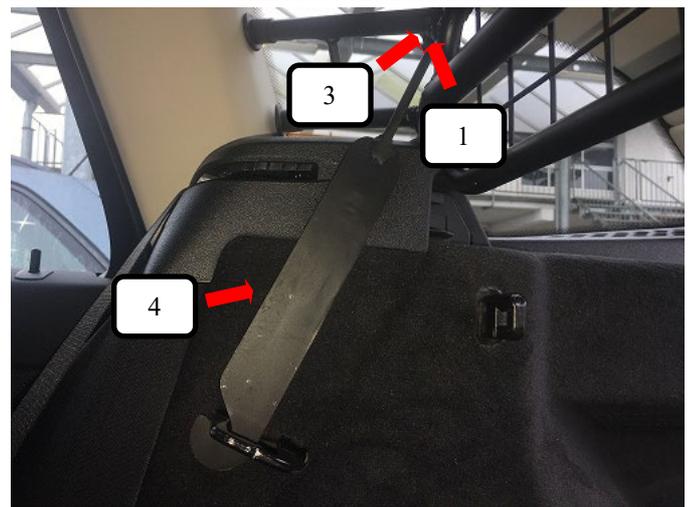
Bild 2

Trenngitter (Pos. 1) in das Fahrzeug einbringen und wie auf dem Bild an der C-Säule positionieren. Gewindehaken (Pos. 4) in die Rücksitzbankverankerung einhängen und nach oben durch das Trenngitter (Pos. 1) und Kunststoffhülse (Pos. 3) durchführen.

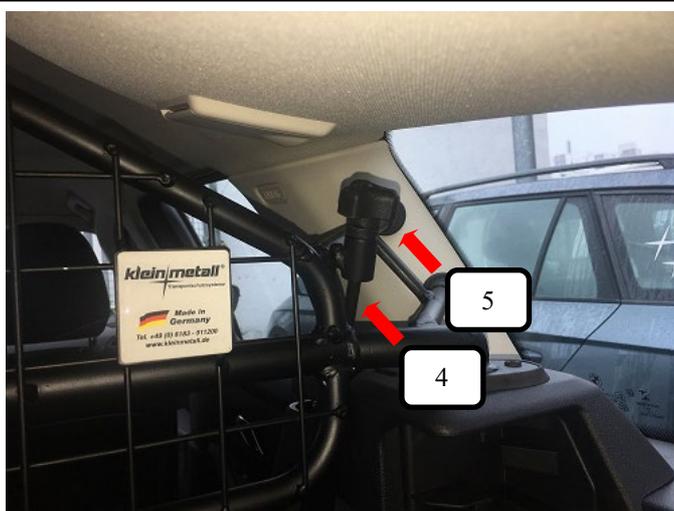
Bild 3

Rändelmutter gewölbt (Pos. 5) auf den Gewindehaken (Pos. 4) aufschrauben und festziehen.

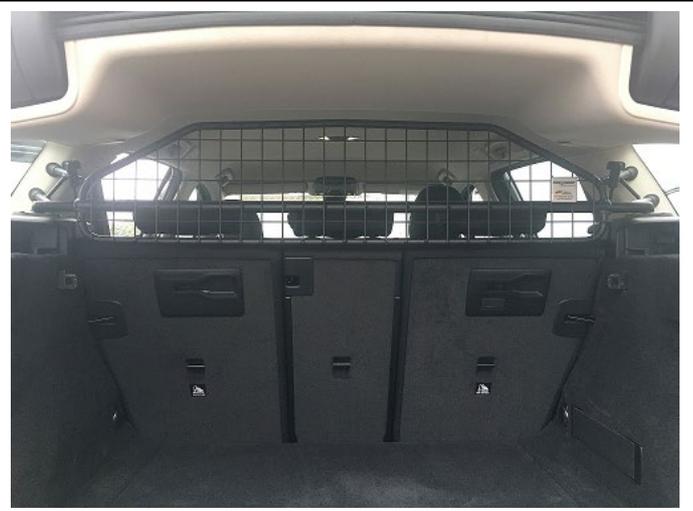
Bild 4

Trenngitter im montierten Zustand.
