MONTAGEANLEITUNG

Artikelnummer: 20418220
Ausgabestand: md.07/2024
Index: 1

Trenngitter Masterline

Fahrzeug: Skoda Roomster

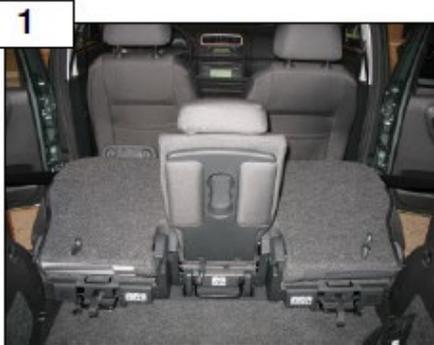
Bild 1

Rücksitze umlegen, Schutzkappen (Pos. 5) auf die Rohrenden stecken. Schutzauflage (Pos. 6) von unten auf die hinteren gebogenen Auflagefüße stecken. Je eine Kunststoffhülse (Pos. 3) von oben in die Hülsen am Trenngitter (Pos. 1) stecken.

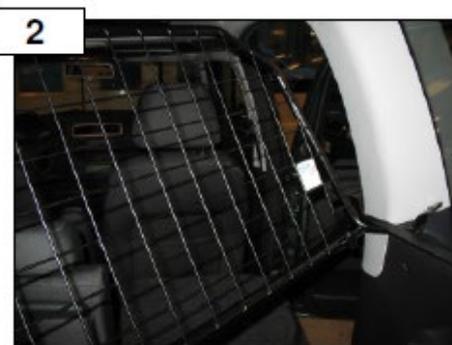
Bild 2

Trenngitter (Pos. 1) in das Fahrzeug einbringen und hinter der C-Säule positionieren.

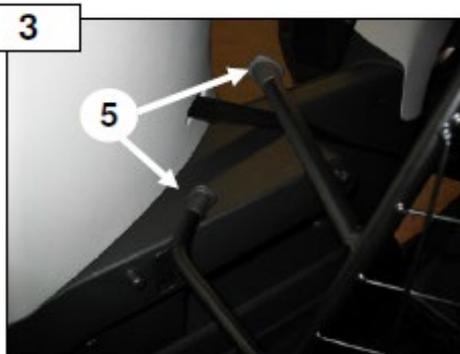
Bild 3

Schutzkappen (Pos. 5) so drehen, dass sie gleichmäßig an den Verkleidungen anliegen.

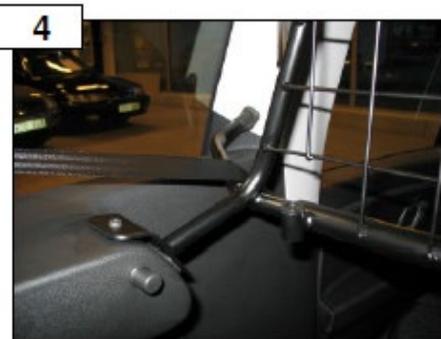
Bild 4

Die Gurte über die untere Strebe am Trenngitter (Pos. 1) führen.

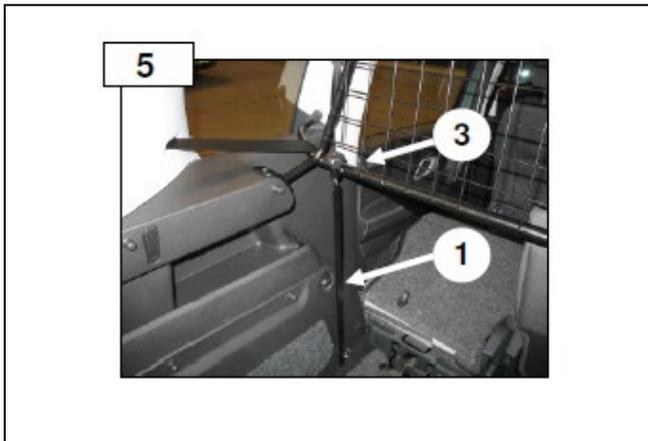
Bild 5

Gewindehaken (Pos. 2) in die vorderen Ladehaken vom Fahrzeug einhaken und mit dem Gewindeabschnitt durch die Kunststoffhülse (Pos. 3) führen. Rändelmutter (Pos. 4) aufschrauben und nur so festziehen, bis Trenngitter spielfrei sitzt.

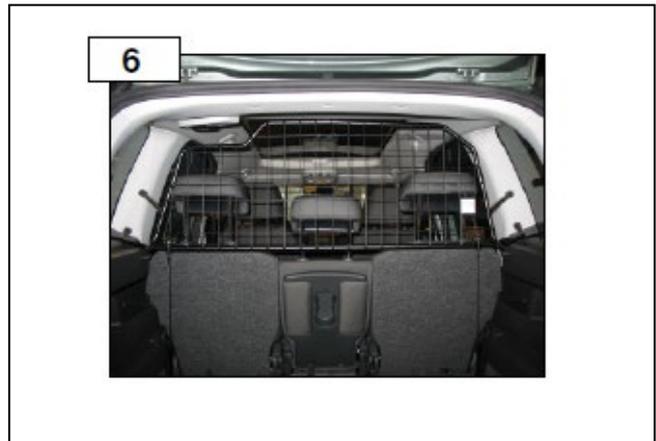
Bild 6

Trenngitter im montierten Zusatnd.
