Trenngitter Masterline

Fahrzeugtyp: VW Touareg III
Modelljahr: ab Bj. 2018 -
Typ: 5-Sitzer
Position: Oberhalb der Rücksitzbank
Ausführung: Rohrrahmen 22 mm,
40 x 40 mm Stahlmasche
Besonderheiten: Passend mit und ohne
Panoramaschiebedach.

MONTAGEANLEITUNG

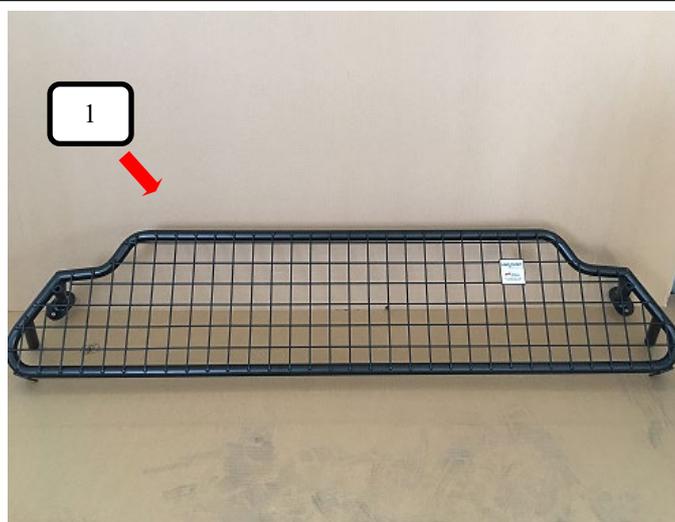
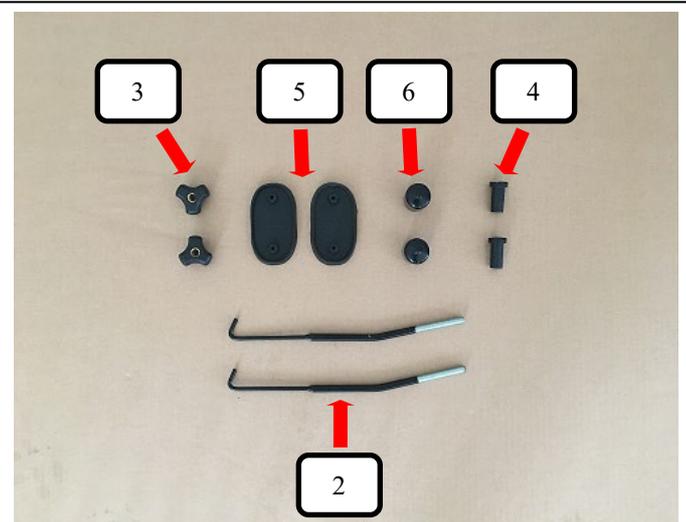
Pos.	Benennung	Anzahl:
1	Trenngitter	1
2	Gewindehaken M8x240mm	2
3	Rändelmutter gewölbt 20301000	2
4	Kunststoffhülse 20301003	2
5	Gummiauflage groß 20301001	2
6	Rohrendkappe 22mm	2

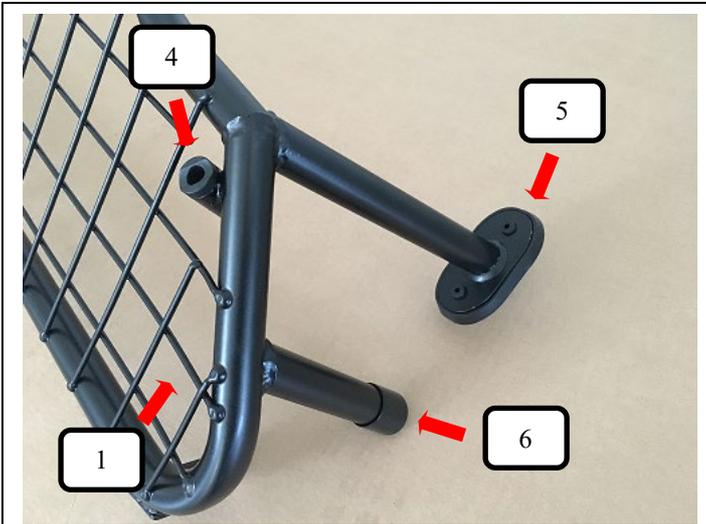
Bild 1

Kunststoffhülse (Pos. 4) in das Trenngitter (Pos. 1) und Gummiauflage groß (Pos. 5), sowie Rohrendkappe 22mm (Pos. 6) auf das Trenngitter (Pos. 1) stecken.

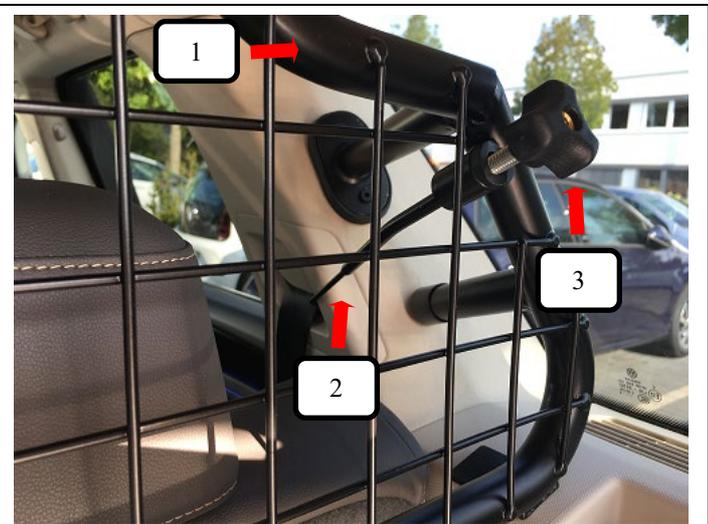
Bild 2

Rücksitzlehne 3 Raster in der Neigung nach vorne stellen !
Trenngitter (Pos. 1) in das Fahrzeug einbringen und an der C-Säule positionieren. Gewindehaken (Pos. 2) in die hintere Ecke der Gurtaustrittöffnung einhängen und durch das Trenngitter (Pos. 1) stecken, die Rändelmutter gewölbt (Pos. 3) aufschrauben und festziehen.

Rändelschraube (Pos. 3) nicht zu fest anziehen, da sonst die Kunststoffverkleidungen beschädigt werden können. Auf Freigängigkeit der Gurte achten!

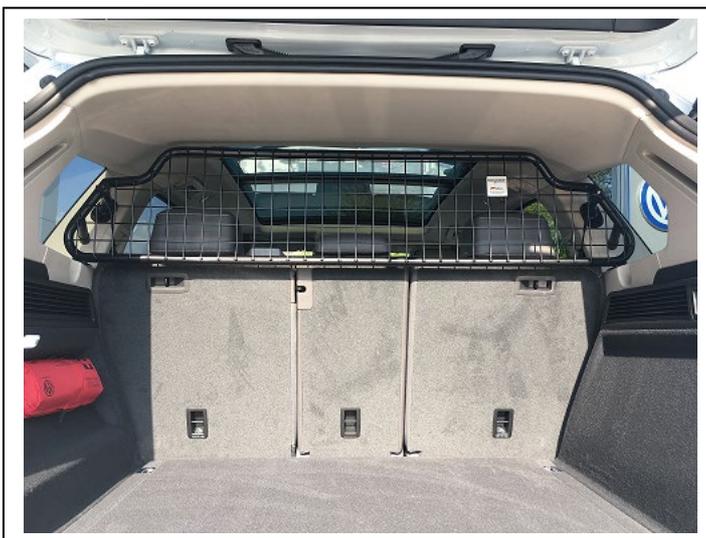
Bild 3

Trenngitter im montierten Zustand.
